ルクソール西岸・マルカタ王宮内の「アマルナ型住宅 A」に関する考察

古代エジプト・アマルナ型住宅に関する建築学的考察 2

"THE AMARNA-TYPE HOUSE A" IN THE MALQATA PALACE
AT THE WESTERN BANK OF LUXOR

遠藤 孝治*

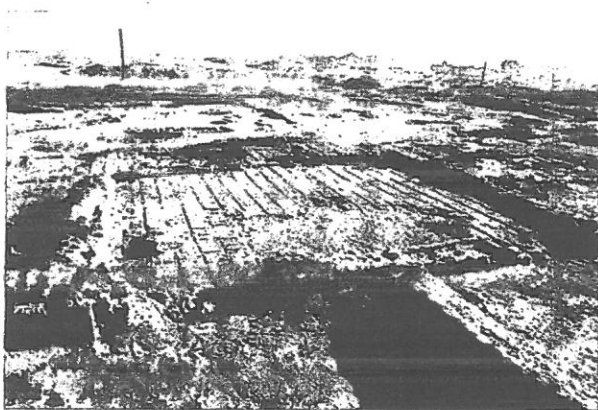
写真1 マルカタ王宮内のアマルナ型住宅Aの現況
南西から見る (写真は早稲田大学理工学部建築史研究室所蔵)

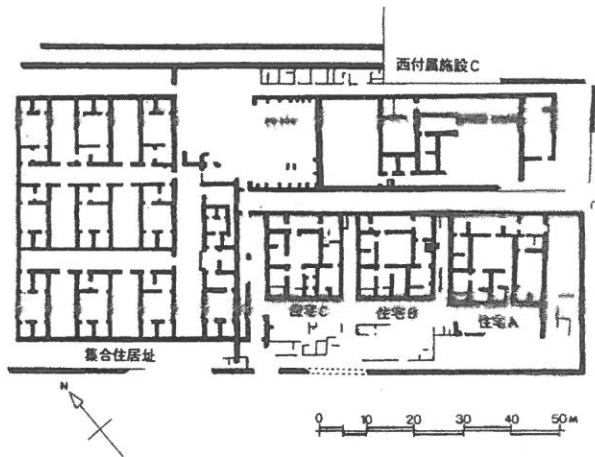
アマルナ型住宅の平面構成の基本的原則に従って、住宅の全体平面がほぼ正方形の形状を呈し、平面を3分割して中央に住居内で最も広い部屋を配し、入口を北側に持ち、主人の私室となる寝室を南側に備えている（図1）。これらの住宅遺構のさらなる建築的特徴を把握するために、1995年12月から1996年1月におこなわれた早稲田大学調査隊のルクソール調査の際に、建築班は3軒のうちで残りが良い住宅Aの最も重要な部屋と見做される中央の広間とその手前の控えの間などの床面上に堆積した砂を除去し、床敷き煉瓦の記録をおこなった⁴。調査の結果、北側の控えの間から中央広間へと登るステップが存在することや、中央広間に柱が立てられた痕跡が全く認められないこと、また同室の南壁に接してかつて大型の石版を設置したらしき長方形の窪みが残ることなどが明らかとなった。これらの諸点は、都市アマルナに残存する通常のアマルナ型住宅と比べると特異であり、王宮内に建てられた住宅Aの建築的特徴として注目される。本稿では、マルカタ王宮内の住宅Aについて、調査結果を基に細部に見られる典型的なアマルナ型住宅との相違点を整理するとともに、この住宅の中央の主要広間について復原案を考察することとした⁵。

図1 マルカタ王宮西住居址 平面図

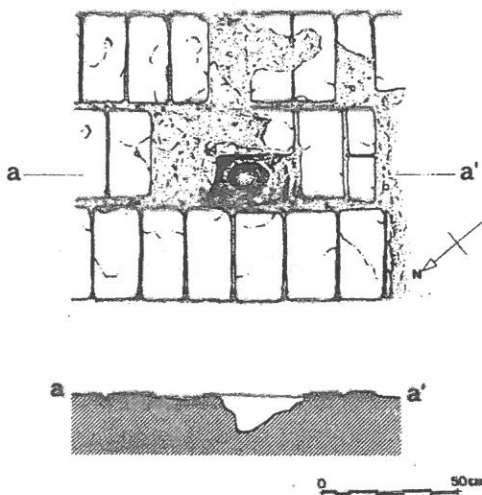
中央広間隣壁の手前では、煉瓦が敷かれていない浅い長方形の窪みが観察され、またこの窪みの縁辺部では石灰質のモルタルが残存していた。長方形の窪み自体の大きさは約3.5 x 2.1mであり、中央広間内でかなり大きな面積を占める(写真2)。痕跡を総合すると、かつてこの位置に石版が貼られており、再利用のために全て収奪されたという可能性が指摘される。この解釈は、周辺の床面においておそらく石版を剥がそうとしたときに用いたと思われる工具の擦痕が認められたことから補強される。同じく中央広間のほぼ中央では直径約17cm、深さ約14cmの小さな円形の穴が見つかった(図2-b、図3)。この穴は通常約60cmから1m弱の径を有する柱礎石のための穴としては明らかに小さすぎであり、大きさと室内の位置から考えるとエジプトの住宅遺構の広間において頻繁に認められる冬または早朝に暖を取るための炉の跡である可能性が高い⁸⁾。

図3 マルカタ王宮住宅A 広間の床面に穿たれた小穴
平面図および断面図

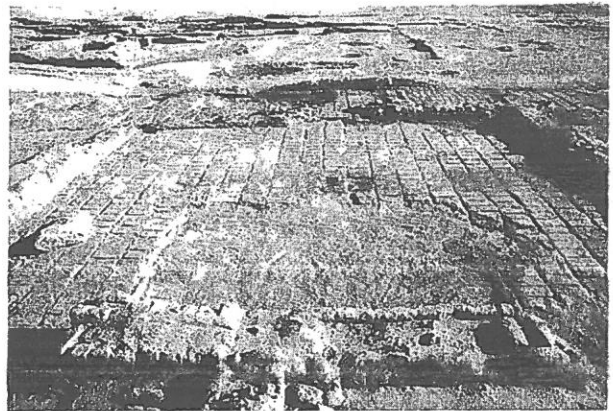
写真2 マルカタ王宮住宅Aの中央広間に見られる長方形の窪み跡
南西から見る(写真は早稲田大学理工学部建築史研究室所蔵)

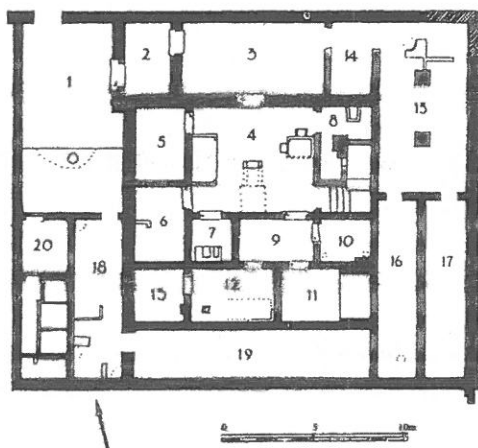
図5 神官パアネヘシイの公邸 平面図

中央市街にある大アテン神殿の南外側に残存する神官バアネヘシの住宅は、約17×14mの平面規模を有する住宅部分とそれを取り囲む長方形の細長い倉庫群で構成される(図5)。バアネヘシは他に南市街にも大きな住宅を持っており、発掘をおこなったペンドルベリイによれば、この住宅はバアネヘシが神殿に勤続する際、数日の間、宿泊するために利用された公邸であると考えられている¹⁵。約6.5×5.5mの中央広間には、西壁側に大きさ約2.7×1.3mの台座、東壁側には約1.6×1.1mの石製の水盤が設置されている。さらに南壁側には約2.7×1.4mの範囲でモルタルの痕跡が認められ、同位置で出土した石材断片の復原から、かつては高さ約1.5mの石製の祭壇が設けられていたことが推定されている(図8.3)。広間のスパンは、マルカタ王宮の住宅Aと同様にかなり大きめであるが、柱は1本も

が、都市域に建てられたアマルナの貴族のための独立住宅の場合と異なって、王宮施設内に設けられた建物であるということに関係すると思われる。これら3軒の独立住宅が、誰のために何の目的で建てられたものであるかは具体的には明らかではないが、王宮内で3軒が整然と並び立つ様子からは公共的な性格が窺われる。都市アマルナの独立住宅では、堀に囲まれた敷地内に穀物倉庫や調理場などの生活設備が備えられ、主人とその家族、並びに使用人など数多くの人が屋敷内に定住した。彼らのための生活空間や寝室が必要不可欠であったため、マルカタ王宮内の住宅A～Cの場合とは異なって、住宅の後方に家族のための私的な小広間が配備され、2階または屋上も居住空間として広く利用された¹²と考えることが可能である。また例えば、都市アマルナの大アテン神殿の近傍に、神殿に仕えるパアネヘシイという神官のための公邸があり(図5)、この遺構の場合も中央に大きめの広間を配するなどの点でアマルナ型住宅の平面構成との類似性を

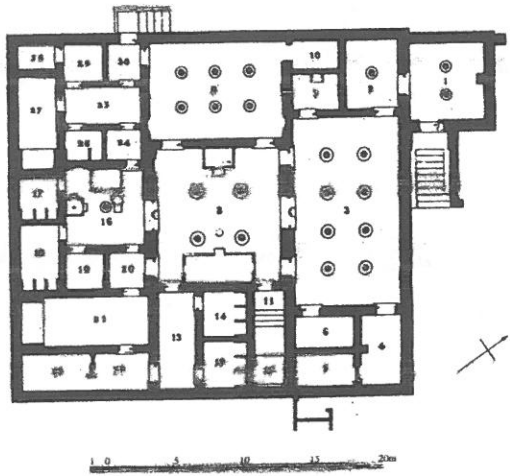
図6 宰相ナクトの住宅 平面図

の住宅遺構の1つとして有名である(図6)¹⁴。約8m四方の中央広間には、2列4本の柱が立てられ、西壁側には大きさ約2×1.3mの石製の水盤。東壁側には大きさ約5.1×2.1mの主人のための煉瓦造の台座が設置されている。台座のすぐ手前には暖をとるための小さな円形の炉が備えられていた(図8.2)。

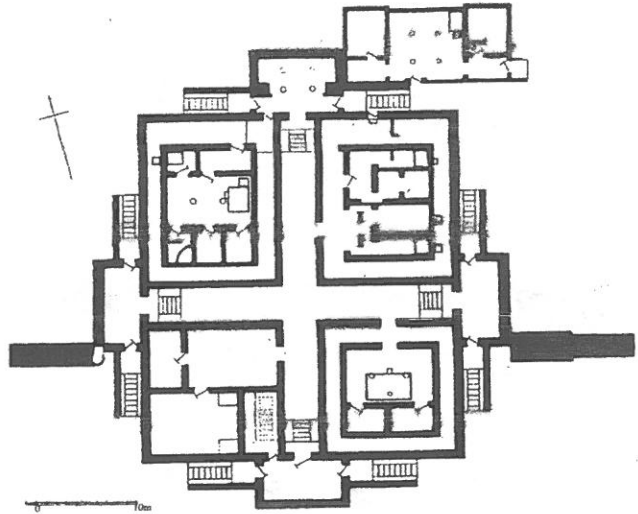
図7 外国人朝貢の間 平面図

外国人朝貢の間(The Hall of Foreign Tribute)とは、大アテン神殿の北外壁にまたがって建てられた施設であり、アマルナの岩窟墓内に描かれた壁画資料を基にした考察から、第1発掘者のフランクフォートによってこの名が付けられている¹⁶。平面プランは中央に走る十字の通路によって4つの区画に分割されており(図7)、このうち南東の区画にある広間において極めて大きな水盤(約4.5×2.7m)が置かれている点に注意が惹かれる(図8.4)。広間の大きさは約8.5×5.2mであるが、ここでの水盤は部屋幅の中央に達するほどに大きく、屋根を支えるための2本の柱の基礎石が水盤の隅に載せられていた。

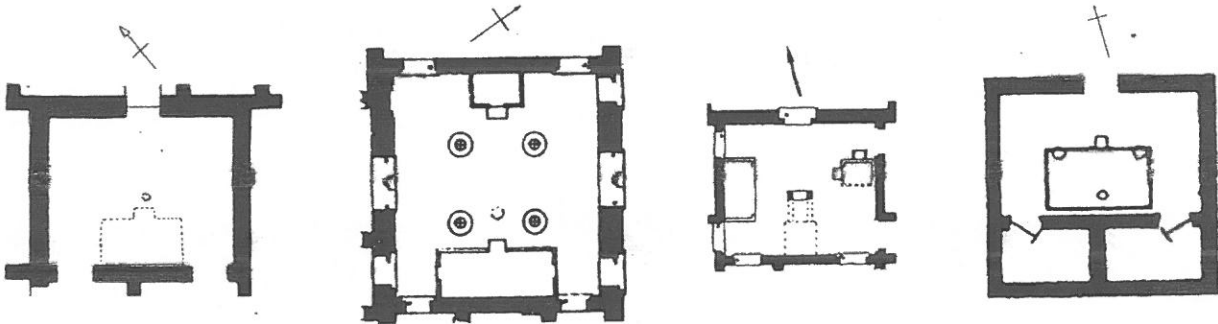
図8 中央広間の比較 (縮尺は全て1/300)

一方、この長方形の窪みの手前に観察された円形の小穴にも目を向けるならば、ナクトの住宅の中央広間で見られるような家の主人のための台座とその手前に備えられた円形の炉との位置関係が極めて合致する点が注目される(図6、図8.1、図8.2)。住宅Aにおける問題の長方形の窪みは、マルカタ王宮南宮にある玉座(約2.9 x 2.4m)に匹敵する大きさであり(図9)、ナクトの住宅のような大きな台座(約5.1 x 2.1m)の存在も視野に入ると、台座としてならば必ずしもあり得ない大きさではないと考えられる。ここで古代エジプトの住宅建築における台座は大抵、煉瓦造であるという問題が残るが、20世紀初頭にマルカタ王宮の部分的発掘をおこなったタイトゥスは主王宮内E室の玉座が日乾煉瓦を核として砂岩を被覆する造りであったと報告しており¹⁷、また例えばマディーナト・ハーブ地区のラメセス3世記念神殿内に残存する付属王宮ではアラバスター製の台座が玉座として用いられている¹⁸。従って、住宅Aもこれらと同様に石製の台座が備えられていた可能性を十分に疑って良いであろう。逆に、たとえ石製だという理由から台座の可能性を排除したとしても、バアネヘシの公邸で見られるような祭壇や、または、異例な大きさの水盤を住宅Aに想定した場合、手前に存在する炉と思われる円形の小穴との関連についての説明が困難となってしまふ。また、水盤は必ずしも住居の中央広間に備えられたものではないため、これがないと考えても不思議なことではない。

8. 小さな円形の炉は、例えば本稿第4節で言及する宰相ナクトの住宅において、主人の台座の手前に見られる（図8-2参照）。

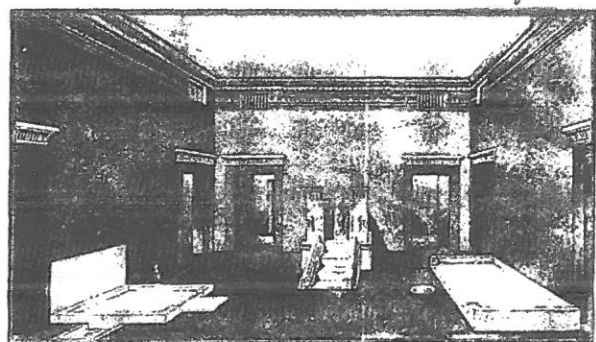
もう1つの可能性は、この部屋にはもともと柱が存在しなかったという仮定である。先に述べたバアネヘシの公邸は中央広間のスパンが5m以上もあるにもかかわらず、柱を立てずに屋根をかけていたことがクラークによる復原透視図にも示されており(図10)²¹、また住宅Aと同じ新王国時代の文字史料からトメス3世王の造船所における資材の支給記録を見ると、最大で長さ30キュービット(約15.75m)

図10 神官バアネヘシの公邸：クラークによる復原図
Frankfort: "Preliminary Report on the Excavations at Tell el-'Amarna, 1926-7",
Journal of Egyptian Archaeology 13, pl. XLVII-1 より

21. 後に刊行された調査報告書の中でペンドルベリイは、この復原図における天井際のコニス装飾が存在せず、ピンク色に塗られた梁が天井に架け渡されていたと訂正をしている。Cf. Pendlebury: *op. cit.*, p. 26.
