マルカタ王宮「列柱大ホール」天井画における 描き直しについて

マルカタ王宮に関する研究Ⅲ

REPAINTING OF THE CEILING PAINTING OF THE GREAT
COLUMNED HALL AT THE MALKATA PALACE
Studies on the Malkata Palace III

西本真一*

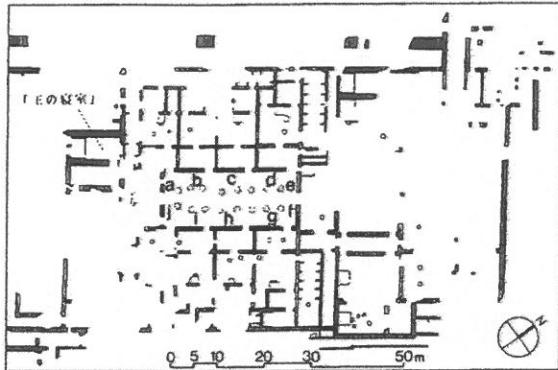
図-1 マルカタ王宮、「王の宮殿」平面図

(網点部分は「列柱大ホール」を示し、また a~j はこの部屋における遺物の出土場所を示す。a=S(W), b=W(S), c=W(M), d=W(N), e=N(W), f=N(E), g=E(N), h=E(M), i=E(S), j=S(E))

図-2において示された彩画片では、S(W)地点やN(W)地点(図-1参照)から出土したものが多くを占めるが、これらの地点からはもともと他の場所と比較してネクベト画像片や聖刻文字列片が多数出土している¹⁵⁾。従って、かつてスパイナル文様が描かれていたとみなされる彩画片が特定の場所から出土する傾向にあるとは考えるべきではなく¹⁶⁾、E(N)地点やN(E)地点といった場所でもやはり同様の彩画片が出土していることから、第1期のスパイナル文様は身廊部分の天井の全面に施されていたと推定するのが妥当であると思われる。図-2で見られるような左から右に読むサア・ラーム、右から左に読むサア・ラームの断片のほか、下層にスパイナル文様がうかがわれる上下エジプト王名の断片も出土しており、またネクベト画像についても胴体、左右の翼・脚などの各部位を示す同様の彩画片が発見された。さらには上記の彩画片以外のものに観察される下層

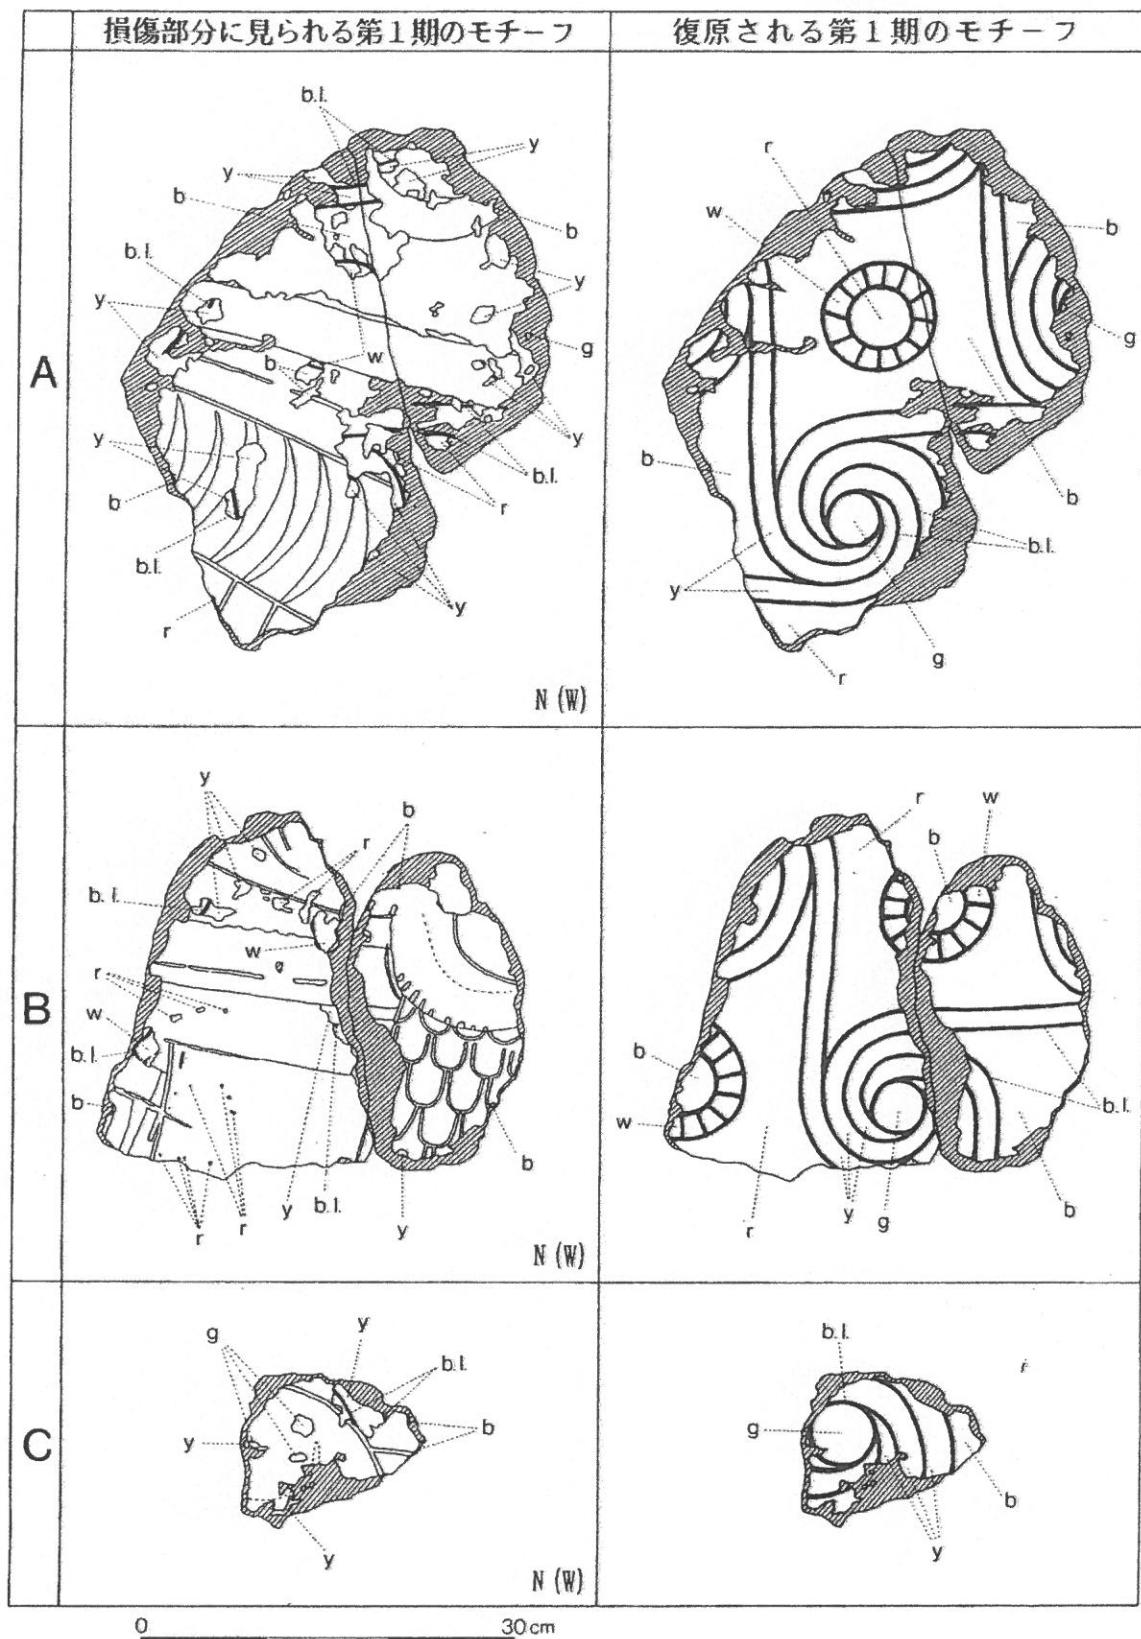
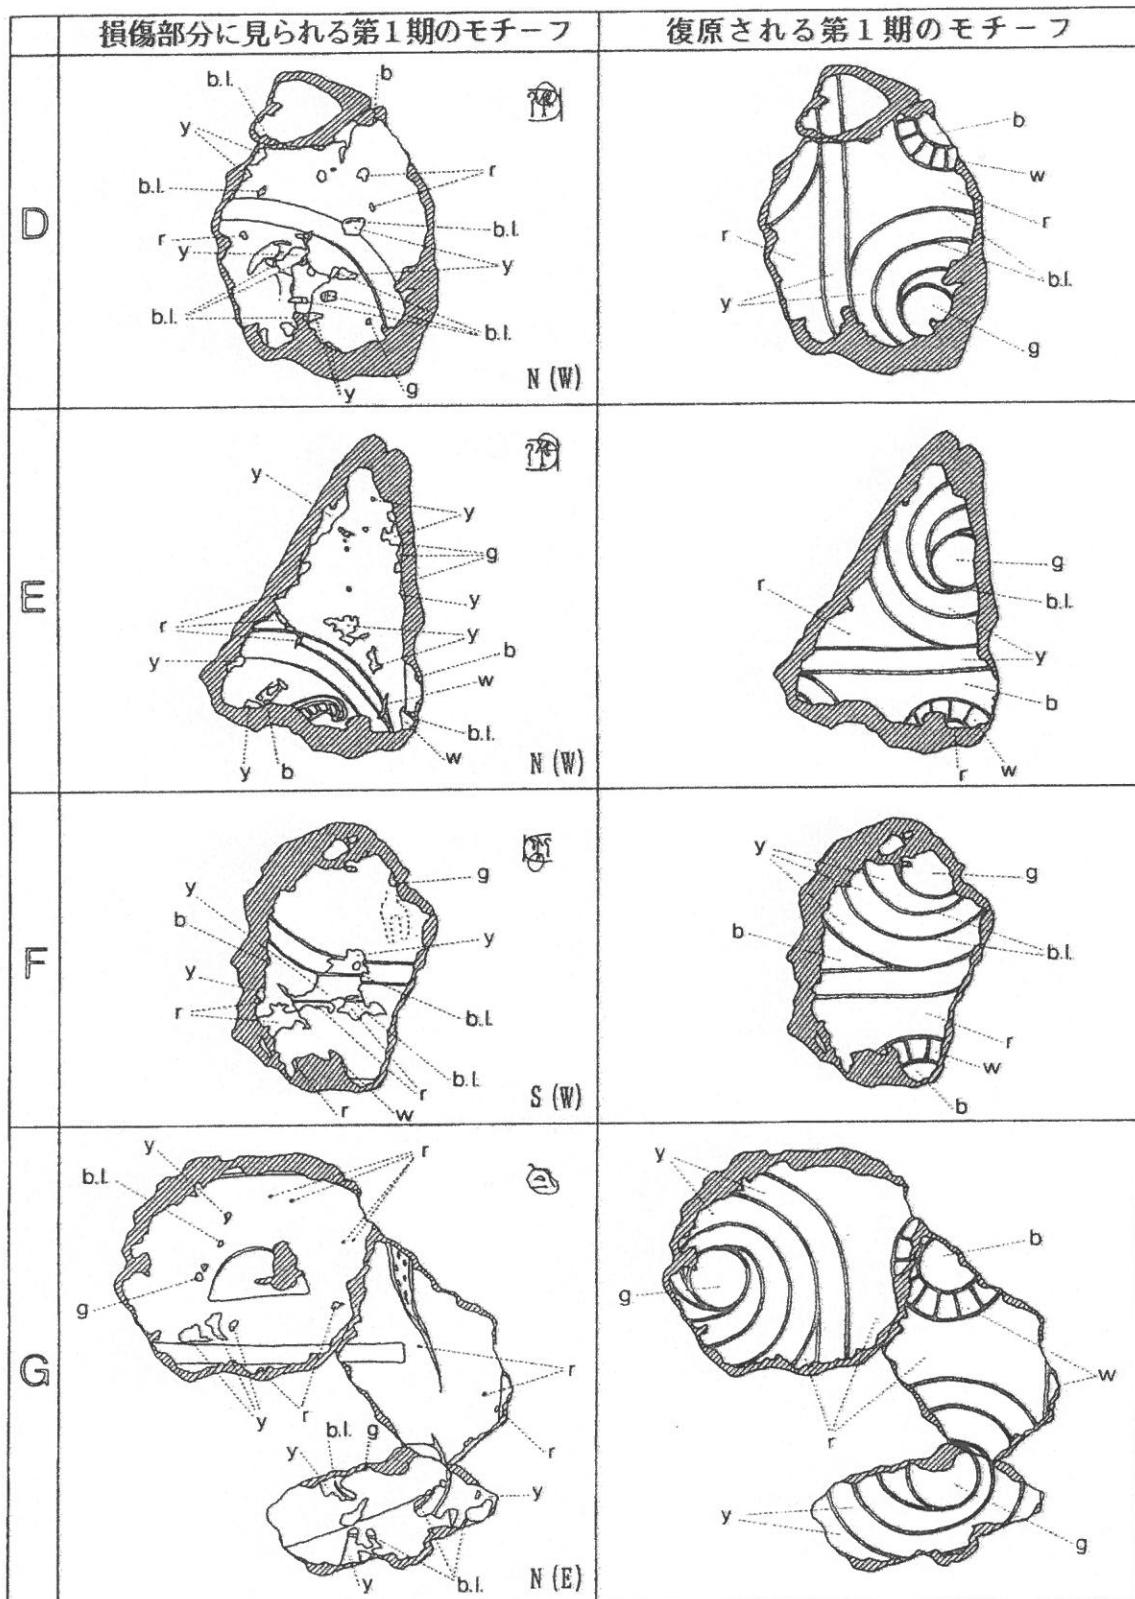
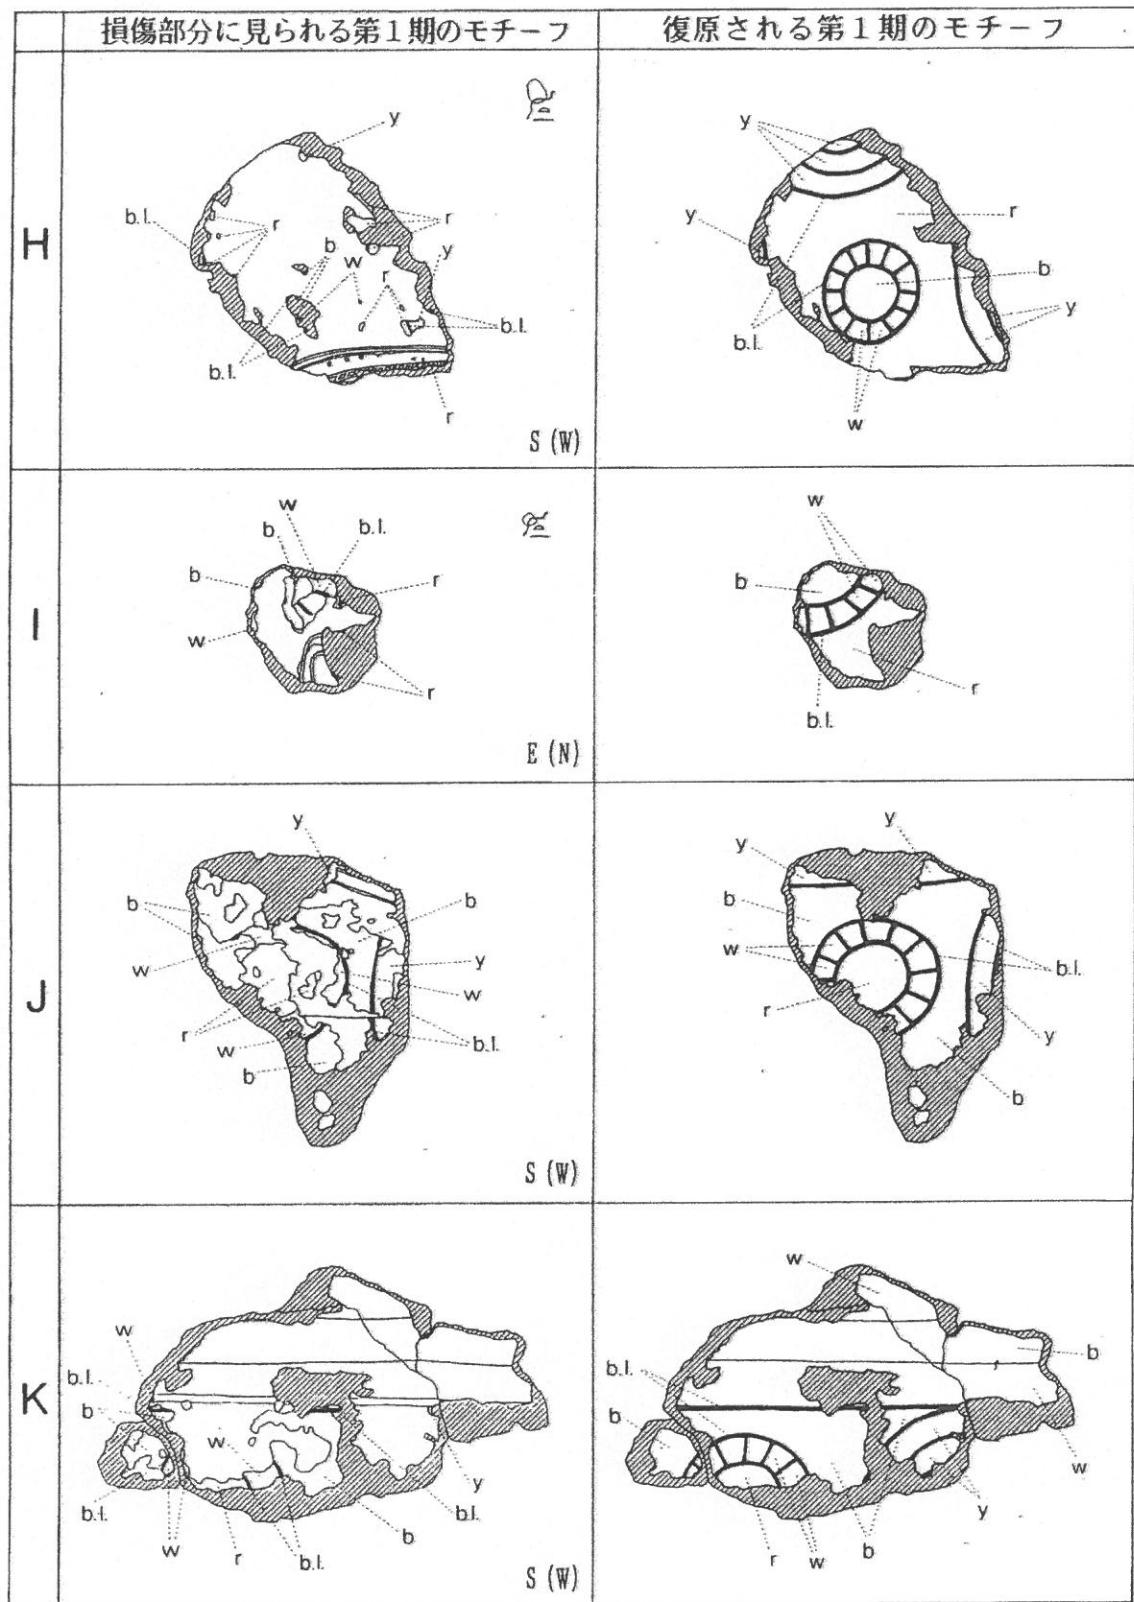
図-2にあげた彩画片は、ある程度の大きさを有し、なおかつ第1期のモチーフを伝えるもののうちでも特に典型とみなしうる断片である。図の左側には彩画片の彩画面に見られる損傷の状況と、そこに見られる第1期の装飾モチーフとを示した¹³⁾。

図-2 「列柱大ホール」出土、身廊部分天井画片（第1期における彩色の痕跡のみを記号で示す。r=赤、y=黄、g=緑、b=青、w=白、b.l.=黒線。斜線部分は彩画面の欠落箇所を、また左側の欄の右下に記した英文字は出土場所をあらわす。図-I 参照）

Aの断片にはネクベトの向かって左側の翼、及びその上方に位置する別のネクベトが左の足で掘んでいたはずの文字 *šnw* (□、「永遠」の象徴とされる) の一部が描かれている。ところどころで顔料層が破損しており、いくつかの剥落箇所では黄色地と黒色で引かれた曲線がうかがわれた(写真-1, 2)。またこの彩画片のほぼ中心には、青い地色や白くふちどりされた赤い円の痕跡も認められた。Bもまたネクベト画像の一部であり、首、胴体と共に続く左側の翼が示されている。彩画面における剥落部分には黄色地と黒の曲線、白い円の一部などがやはりうかがわれた。Cはネクベトの胴体頂部をあらわし、その下層には黄色地に囲まれた緑色の地や黒い曲線が見られた(写真-7)。D~Fはともにサア・ラームを記した聖刻文字列の一部を示す。DとEでは左から右に

読むカルトゥーシュ内の最後の文字 W3st (『、「テーベ」の意味) の上部が、Fでは逆に右から左に読む同じ文字の下半分がうかがわれた。これら3つの下層にはいずれの場合においても黄色地と黒い曲線、青地あるいは赤地が観察される。Gはサア・ラームの後に続くべき修飾語 *dt* (『、「永遠」の意味) を示しており、左から右に読むこの語の下方にはネクベトの黒い翼の先端も見られる(写真-3, 4)。損傷を受けた部分には、同様に黄色地と黒い曲線、緑色の地、赤く塗られた地などが観察される。HとIもまた修飾語 *dt* の一部分であり、Hは右から左に読むべきものと考えられるが、I(写真-8参照)に関しては裏面の天井下地材の痕跡が残存していないためにどちらから読むべき文字なのかが不明である。ただしここでも黄色地と黒い曲線、並びに赤地が見出された。Jはカルトゥーシュの一部とネクベトの黒い翼の上端部を示す。その下層には白くふちどられた赤い円がかつて描かれていたことが明瞭である(写真-9)。なお、円の外周は青く塗られていた。Kは青と白のボーダーを示している(写真-5, 6)。白いふちどりをもった赤い円がここでも見られた。円の外周はやはり青色であった。

以上、11片の彩画片にうかがわれる第1期の色彩の痕跡について述べたが、マルカタ王宮に施されていたさまざまな装飾画のうち、上記のような配色がなされる文様が存在する。それは4方向に蔓を伸ばした黄色の渦文と、赤と青のローゼットとから構成される幾何学文様(以下「スパイナル文様」と仮称¹⁴⁾)であって、図-2の右側に示されるような装飾モチーフがそれぞれ復原される。当王宮ではこの文様が天井画の装飾モチーフとして頻繁に用いられていることから、彩画片A~Kにもかつてはスパイナル文様が描かれていたと推察されよう。

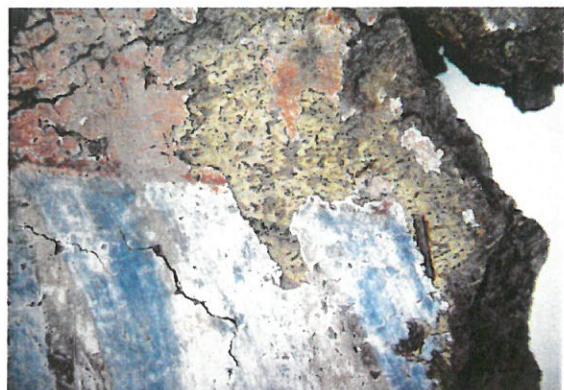
写真一2 同左, 詳細

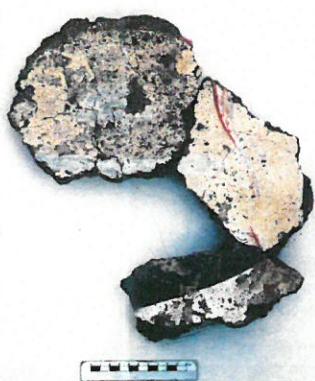
写真一3 彩画片G(図一2, G参照)

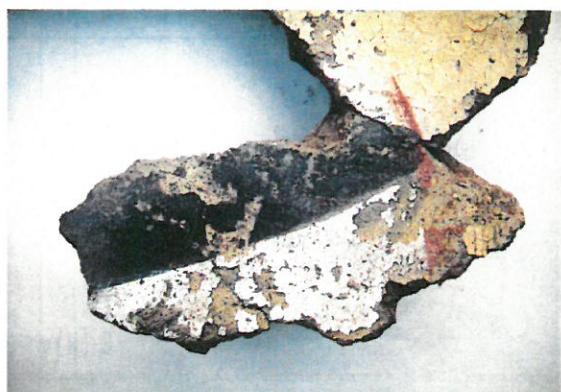
写真一4 同左, 詳細

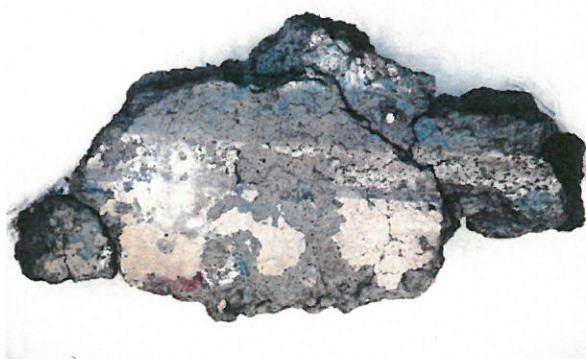
写真一5 彩画片K(図一2, K参照)

側廊部分の天井に描かれていたと思われるスクロール文様片に関しては描き変えの痕跡がまったく認められないため、天井の描き直しは身廊部分においてのみおこなわれたと推察される。スパイラル文様の外周には色帯が巡らされていたことは、例えば彩画片Kなどから明瞭にうかがわれ、第2期と同じ色帯が描かれていたであろうと推測される。

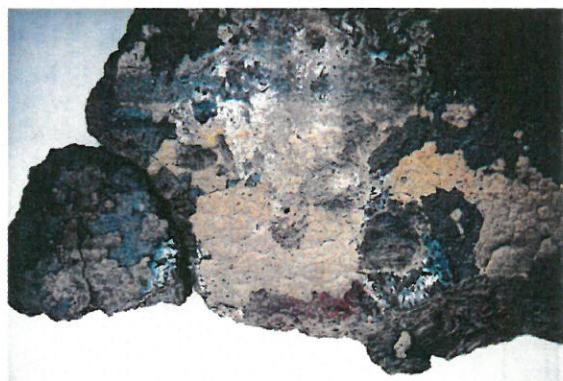
写真一6 同左, 詳細

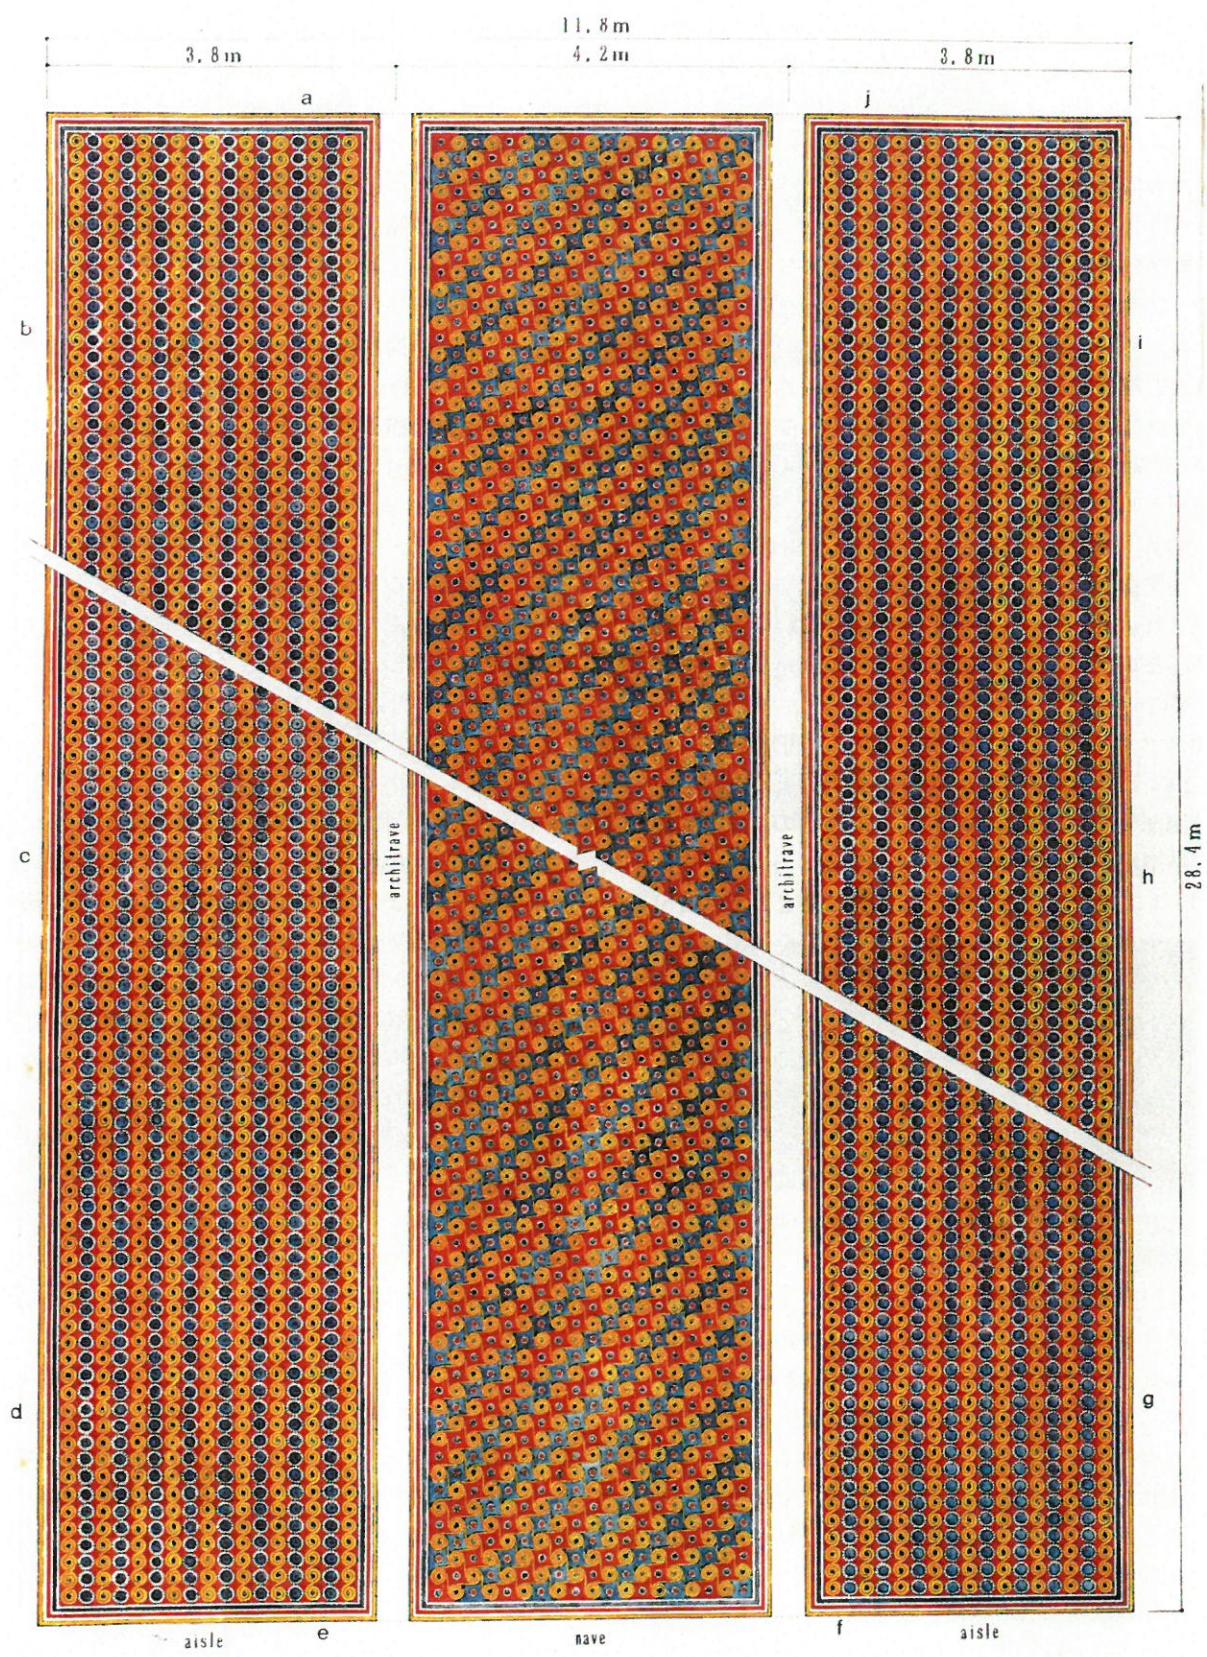
図-3は以上の考察から得られた結果をもとに復原をおこなった「ホール」の第1期の天井画全体図であり、比較のため前稿において復原した第2期の天井画を再び図-4として並べて示した¹⁸⁾。

図-3 「列柱大ホール」第1期天井画復原図

のわずかな色彩の痕跡も、これらが黄色の渦文や赤色、青色に塗られたローゼットの一部分をあらわすと仮想した場合、残存する色彩の痕跡の配置関係はスパイラル文様のそれと矛盾しないのであって、この点からも「ホール」天井の身廊部分の全面にはかつてスパイラル文様が第1期の袋飾画として描かれていたと判断してよいと考えられる。

このスパイラル文様を描く際には、側廊部分のスクロール文様と同じように¹⁷⁾基準線が前もって引かれたと推定される。彩画片より想定された復原図をもとに渦文の中心とローゼットの中心との間の間隔を計測したところ、約16~18.5cmという数値を得た。これは側廊部分のスクロール文様における基準線の間隔である約17cmという値に近い。おそらく第1期の天井画においては身廊部分にも、側廊部分になされたものとほぼ同じ間隔で基準線が引かれたと考えられる。

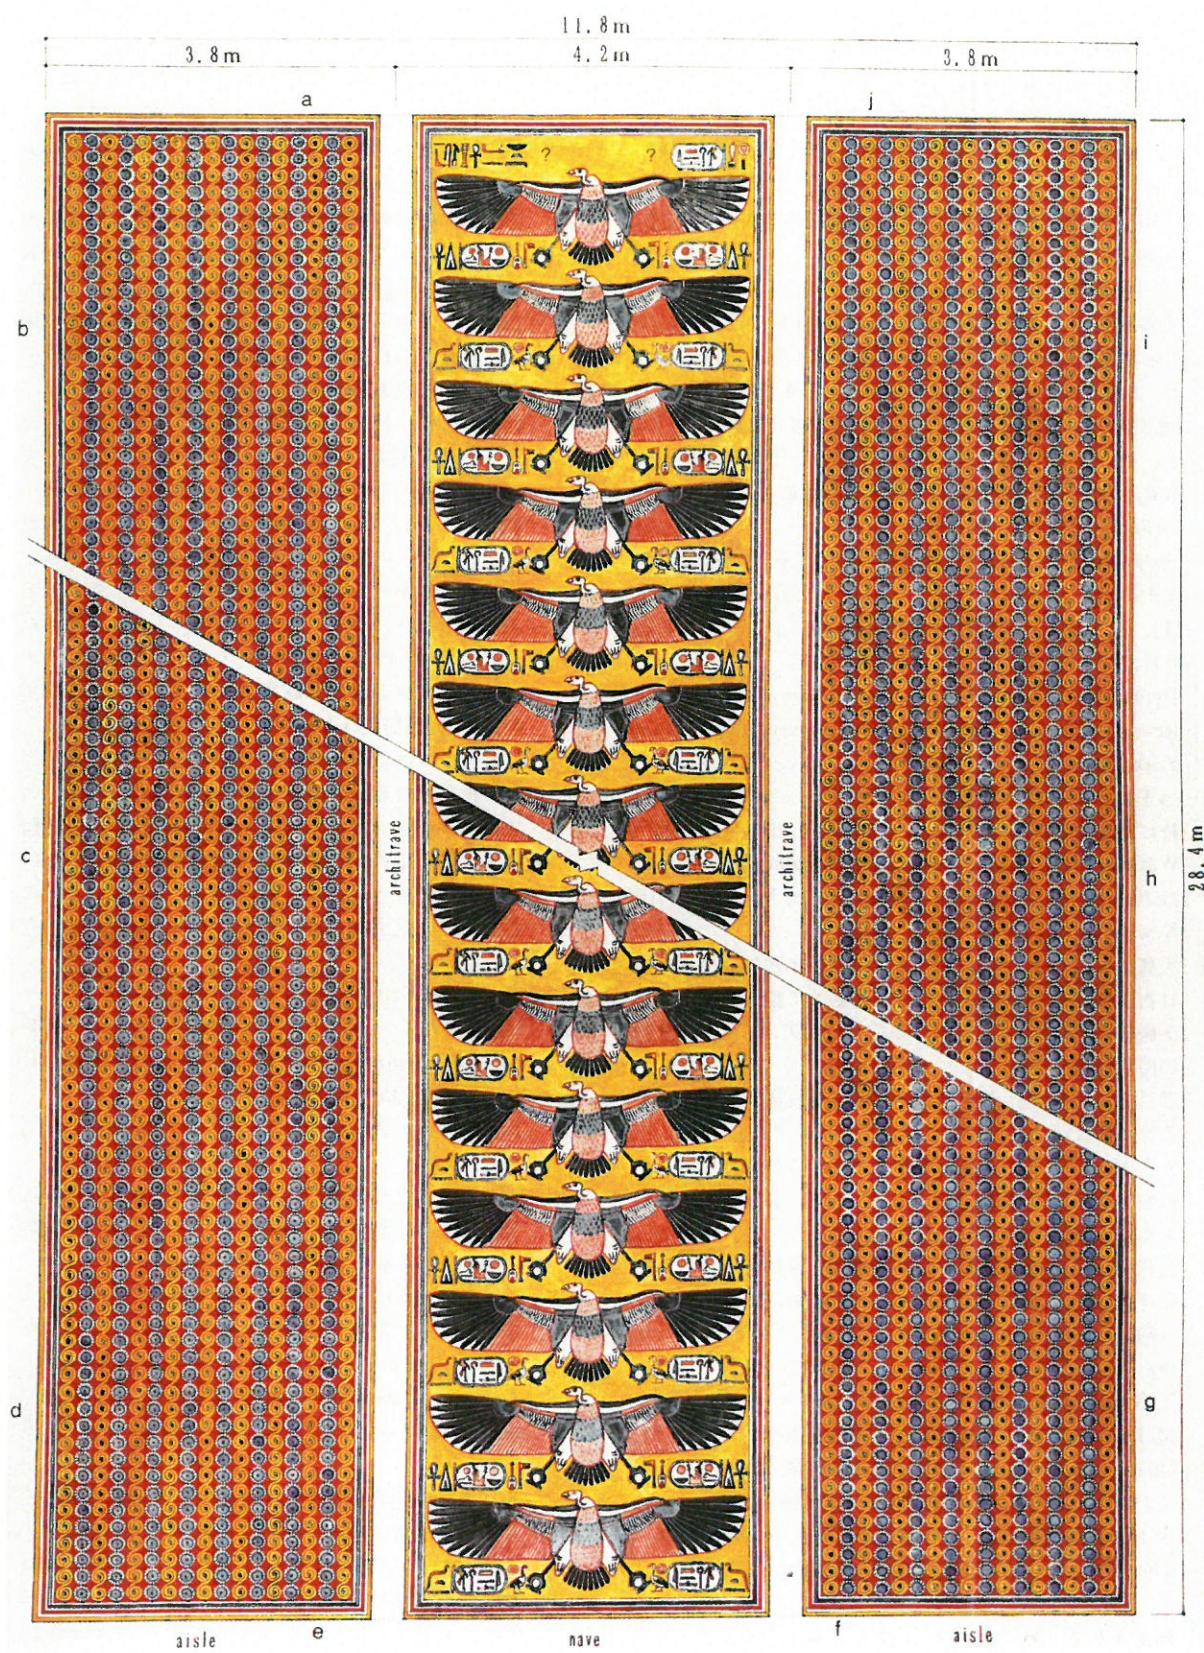
図一4 「列柱大ホール」第2期天井画復原図

なお天井画の描き直しの際には、第1期の装飾画の上に泥プラスターを薄く塗り、その上に新たに第2期の天井画を描いたらしいことが彩画片より知られる。当王宮において壁画の描き替えがなされる場合には同様の処置がとられており²⁶⁾、また職人が住んだアマルナの住居の場合でも壁画の描き直しにおいて同じ処置がなされていることが報告されている²⁷⁾。ネクベト画像を描くための補助線と思われる白線もいくつかの彩画片で見られたが、泥プラスターの上に直接、墨糸を用いて印されているように見受けられるため、泥プラスターを天井の身廊部分の全体に塗ることによって、描かれていた第1期の天井画を一度消し、その上に改めて補助線を印してネクベト画像を描いたと考えられよう²⁸⁾。
